管診鏡を利用した雨天時浸入水調査

管路診断コンサルタント協会

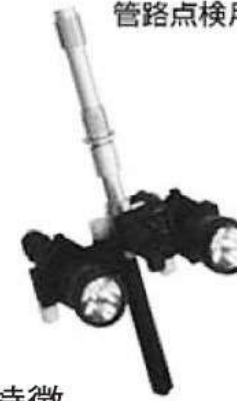
管診鏡MC

マンホール点検用360°カメラ

360°照射ライトと360°カメラでマンホールに入ることなくマンホール内部を鮮明に撮影しますマンホールの点検調査を安全かつスピーディに実施します

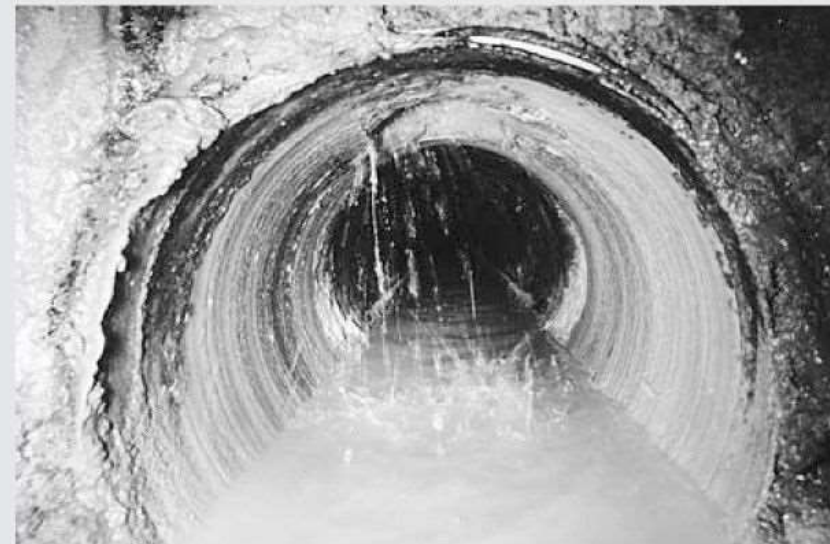
管診鏡PCによる管内撮影写真

管診鏡PC

管路点検用高解像度管口カメラ

高解像度カメラと強力ライトでマンホールに入ることなく管路内部を鮮明に撮影します管口からの点検調査を安全かつスピーディに実施します
